**Projekt remontu konserwatorskiego elewacji i dachu zabytkowego kościoła  
p.w. Narodzenia Najświętszej Marii Panny i św. Mikołaja Biskupa w miejscowości  
Błogie Szlacheckie.**

Adres inwestycji: Błogie Szlacheckie 18,  
26-341 Mniszków  
powiat opoczyński, woj. łódzkie.  
działki nr ewid. 268/1

październik 2020 r.

**Opis techniczny**  
**do projektu remontu konserwatorskiego elewacji i dachu zabytkowego kościoła p.w.**  
**Narodzenia Najświętszej Marii Panny i św. Mikołaja Biskupa w miejscowości Błogie**  
**Szlacheckie.**

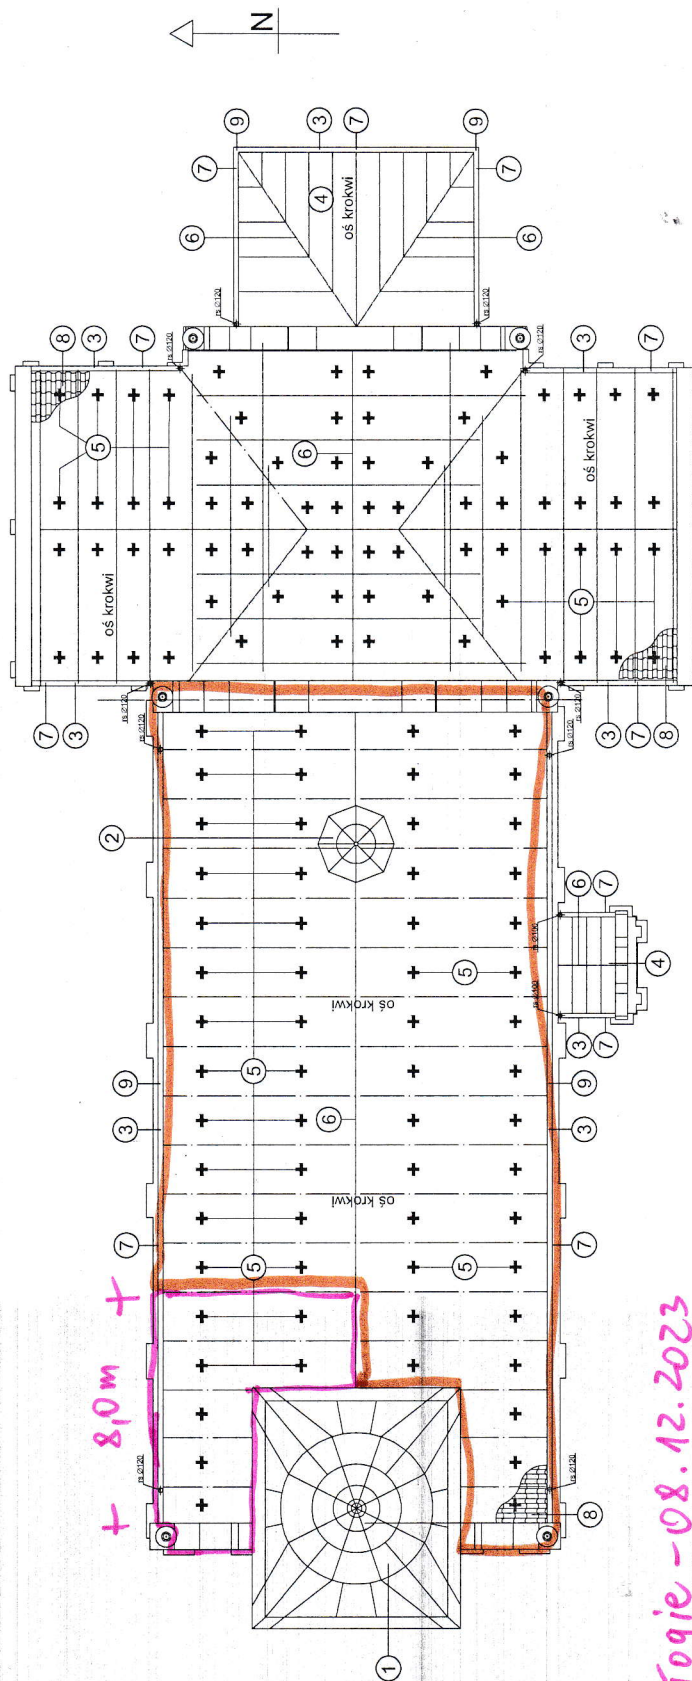
- 1 NOWE POKRYCIE DACHU WIEŻY Z BLACHY
- 2 NOWE POKRYCIE SYGNATURY Z BLACHY
- 3 WYMIANA ORYNNOWANIA
- 4 WYMIANA POKRYCIA DACHU NA BLACHĘ CYNKOWO - TYTANOWĄ
- 5 OTWORY WENTYLACYJNE W POŁACI
- 6 WENTYLACJA PODDASZA- WYLOT POWIETRZA
- 7 WENTYLACJA PODDASZA- WLOT POWIETRZA POD RYNNĄ
- 8 NOWE POKRYCIE DACHU DACHÓWKĄ CERAMICZNĄ ESÓWKA-HOLENDERKA
- 9 DYLATACJA RYNNY

Zakres obejmujący przedmiot zamówienia oznaczony jest kolorem brązowym
